## СЕЙСМИЧЕСКИЕ ДЕФОРМАЦИИ В ЭПИЦЕНТРАЛЬНОЙ ЗОНЕ ОЛЮТОРСКОГО ЗЕМЛЕТРЯСЕНИЯ.

*Пинегина Т.К.*

*Институт вулканологии и сейсмологии ДВО РАН, Петропавловск-Камчатский, pinegtk@kscnet.ru*

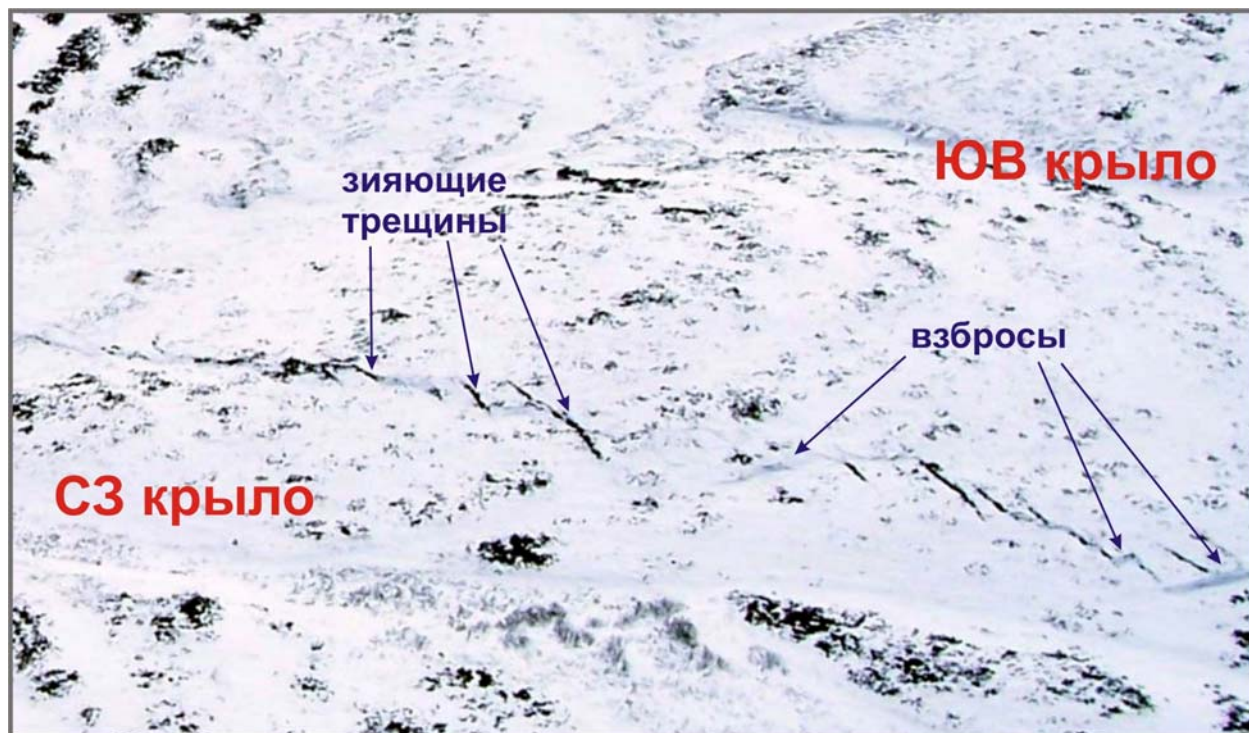
Рис. 10. Вид на магистральный сейсморазрыв с вертолета. Фотография сделана предположительно к северо-востоку от с. Хаилино (фото С.В. Полуэктова).

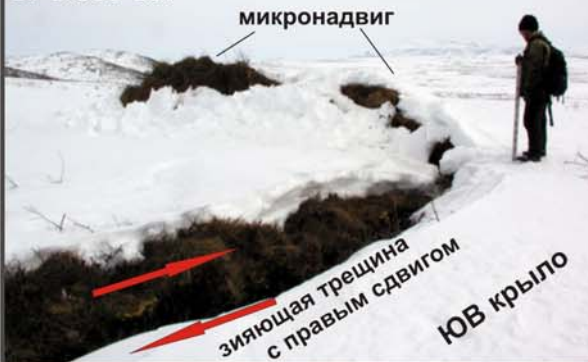
Фото. Участок 5, GPS 294

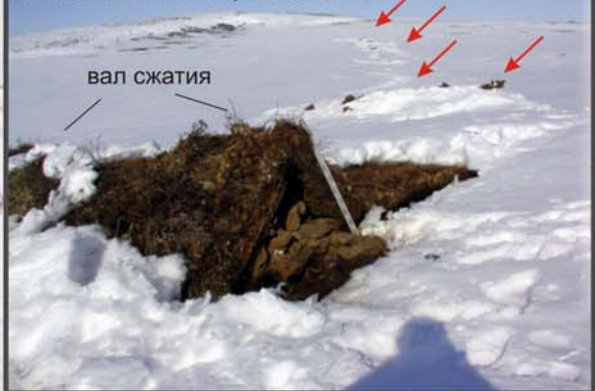
Фото. Участок 7, деформация грунта вдоль взброса, GPS 247-248

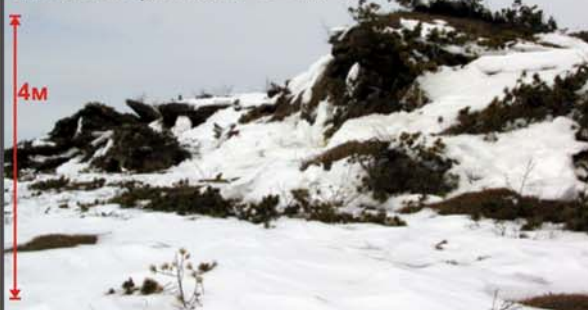
Фото. Участок 7, к северу от GPS 248

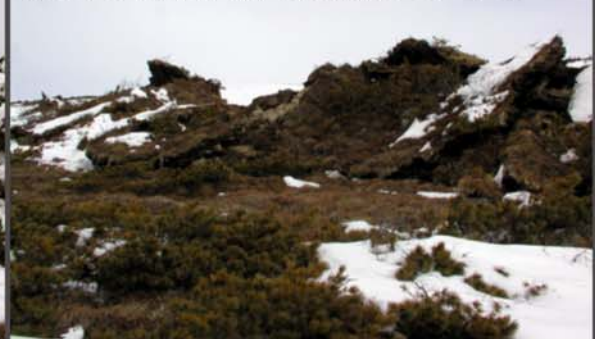
Фото. Участок 5, одна из зияющих трещин вдоль сейсморазрыва, GPS 293

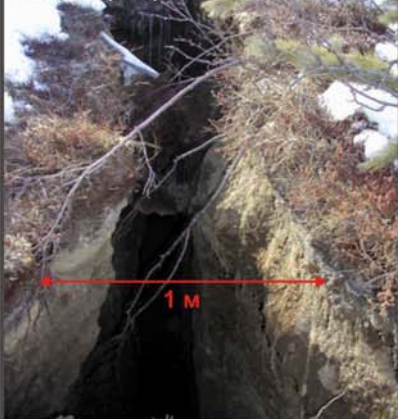
Фото. Участок 4, чередование надвигов и зияющих трещин по сейсморазрыву, GPS 314-315

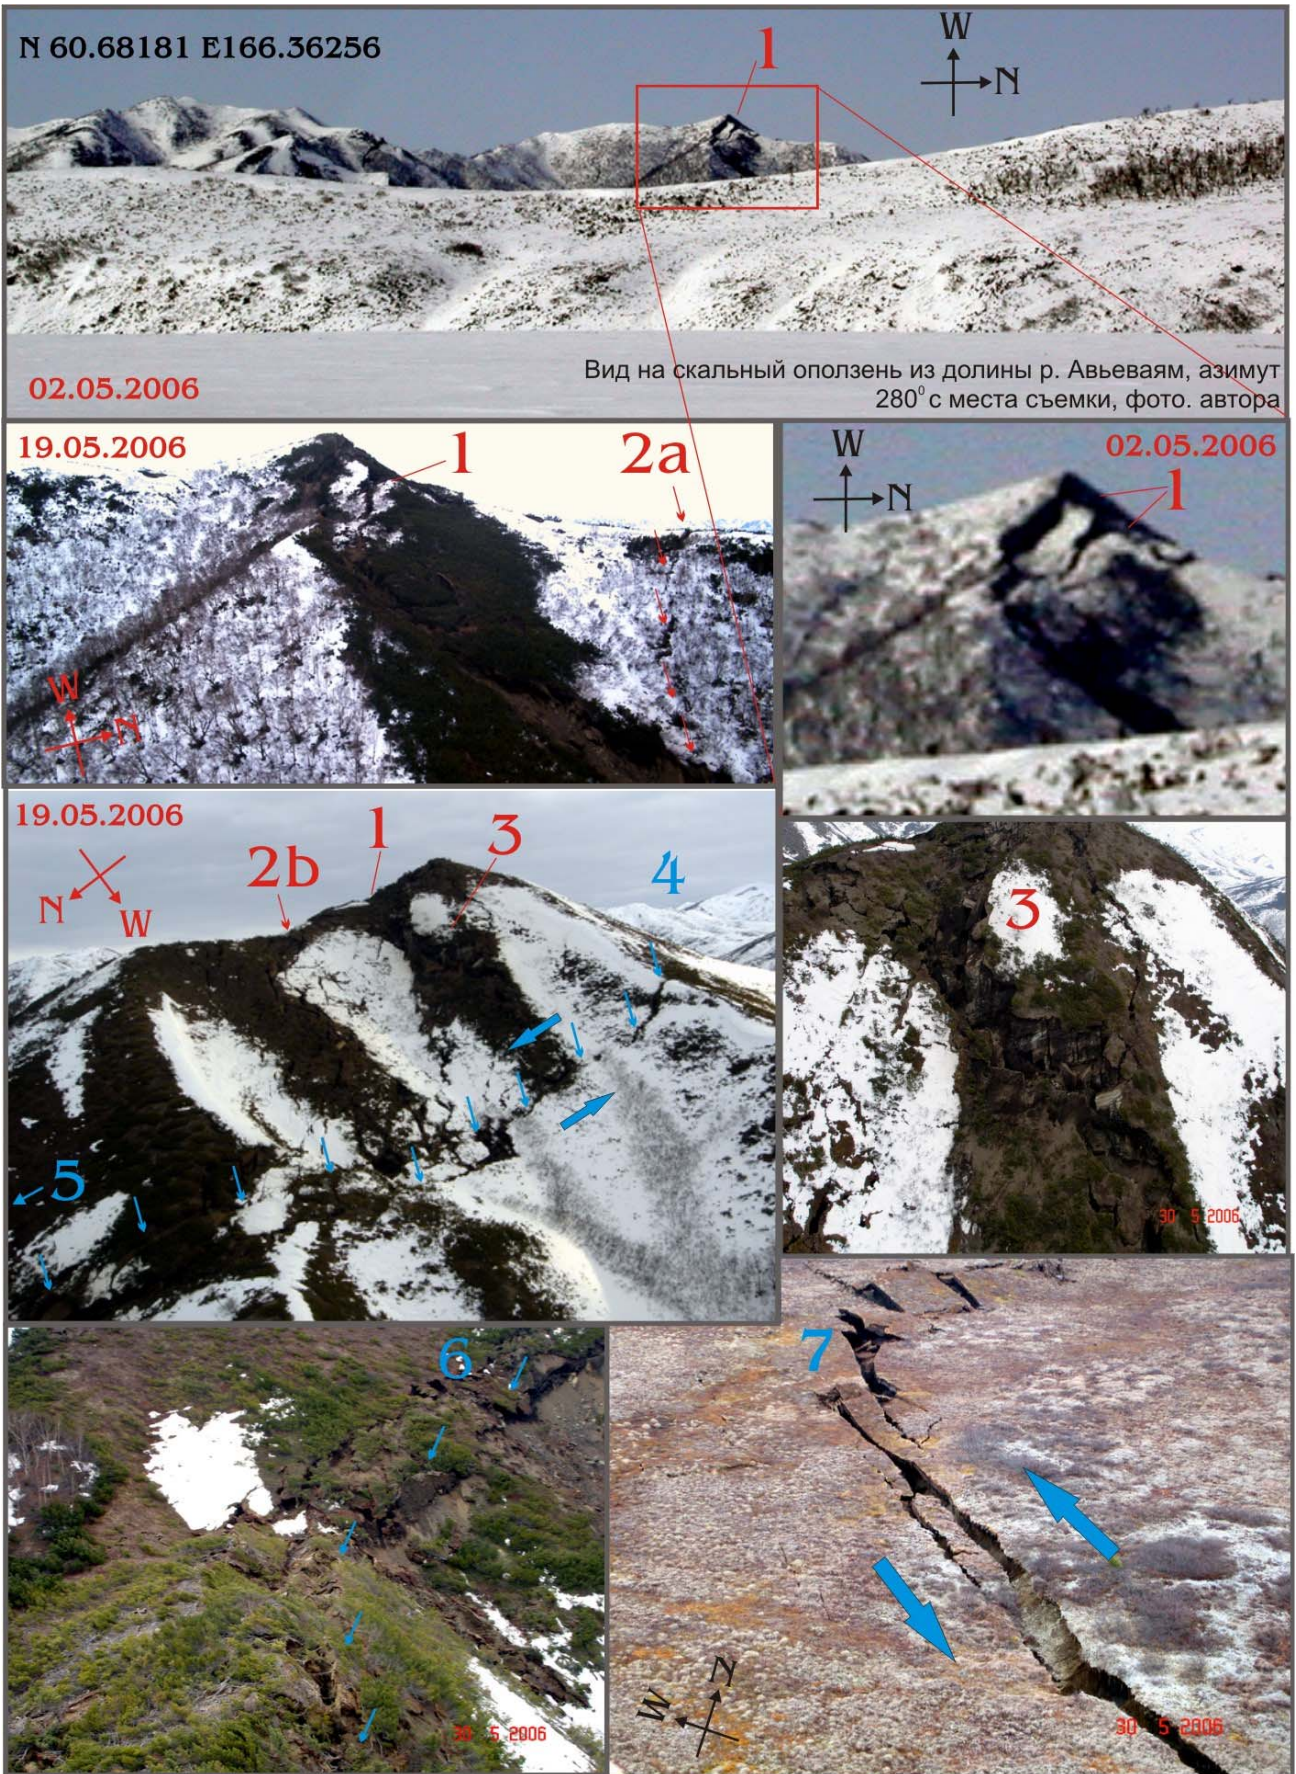
Рис. 17.

Во время полевого обследования в центральной части хребта Останцового практически на водоразделе был выявлен довольно крупный скальный оползень (рис. 17). Координаты оползня 60.6818 с.ш., 166.3625 в.д. Оползень образовался в непосредственной близости от седловины, через которую прошел сейсморазрыв. Высота стенки отрыва скального оползня составила несколько десятков метров. Вершины сопки, прилегающих к оползню, были разбиты сетью зияющих трещин шириной до 5 метров. На фотоснимках, сделанных с вертолета 30 мая 2006 хорошо видно, что по сейсморазрыву, проходящему через сопку в районе скального оползня, произошел левосторонний сдвиг. Фотографии с облетов 19 и 30 мая были любезно предоставлены автору жителем пос. Корф Глебом Катранжи.

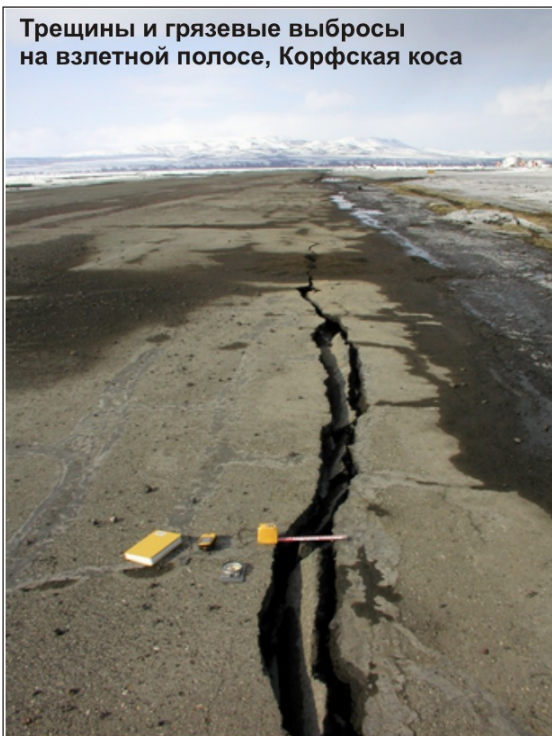
Трещины и грязевые выбросы на взлетной полосе, Корфская коса

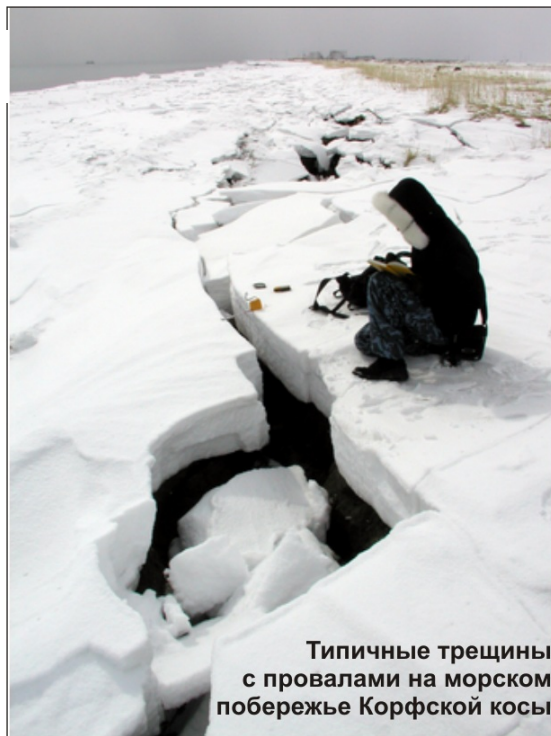
Типичные трещины с провалами на морском побережье Корфской косы

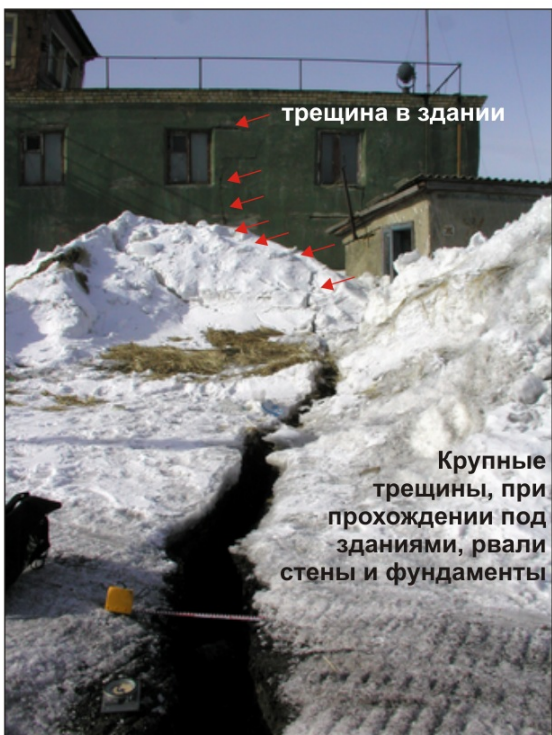
трещина в здании

Крупные трещины, при прохождении под зданиями, рвали стены и фундаменты

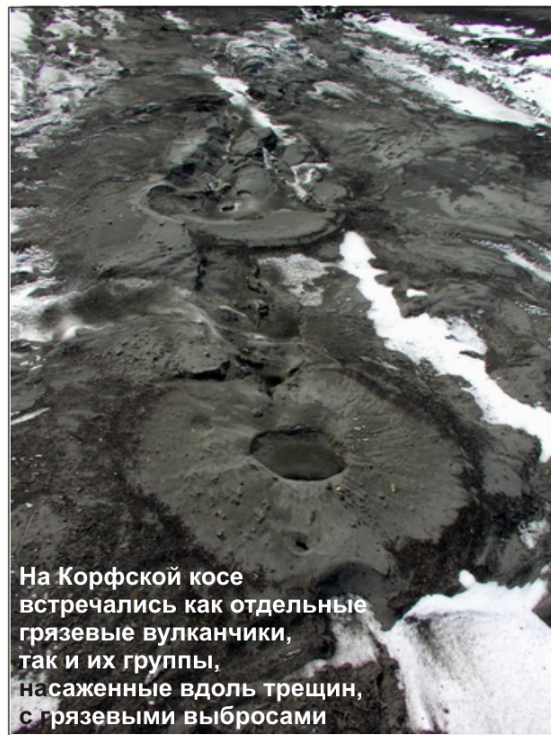
На Корфской косе встречались как отдельные грязевые вулканчики, так и их группы, насаженные вдоль трещин, с грязевыми выбросами

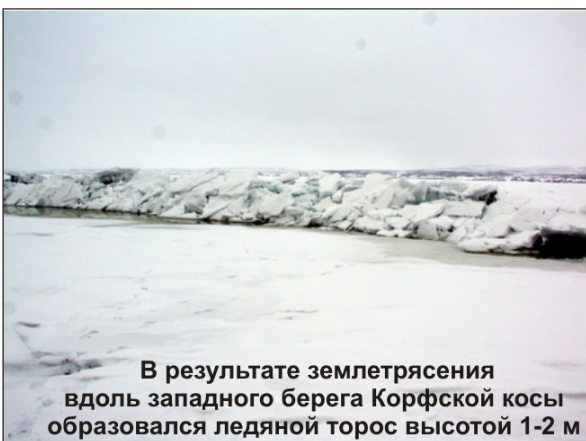
В результате землетрясения вдоль западного берега Корфской косы образовался ледяной торос высотой 1-2 м

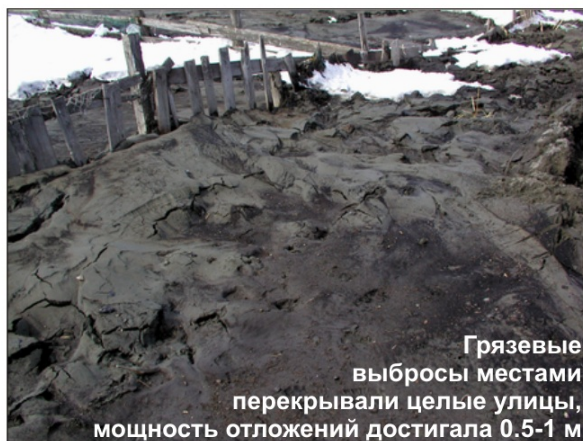
Грязевые выбросы местами перекрывали целые улицы, мощность отложений достигала 0.5-1 м

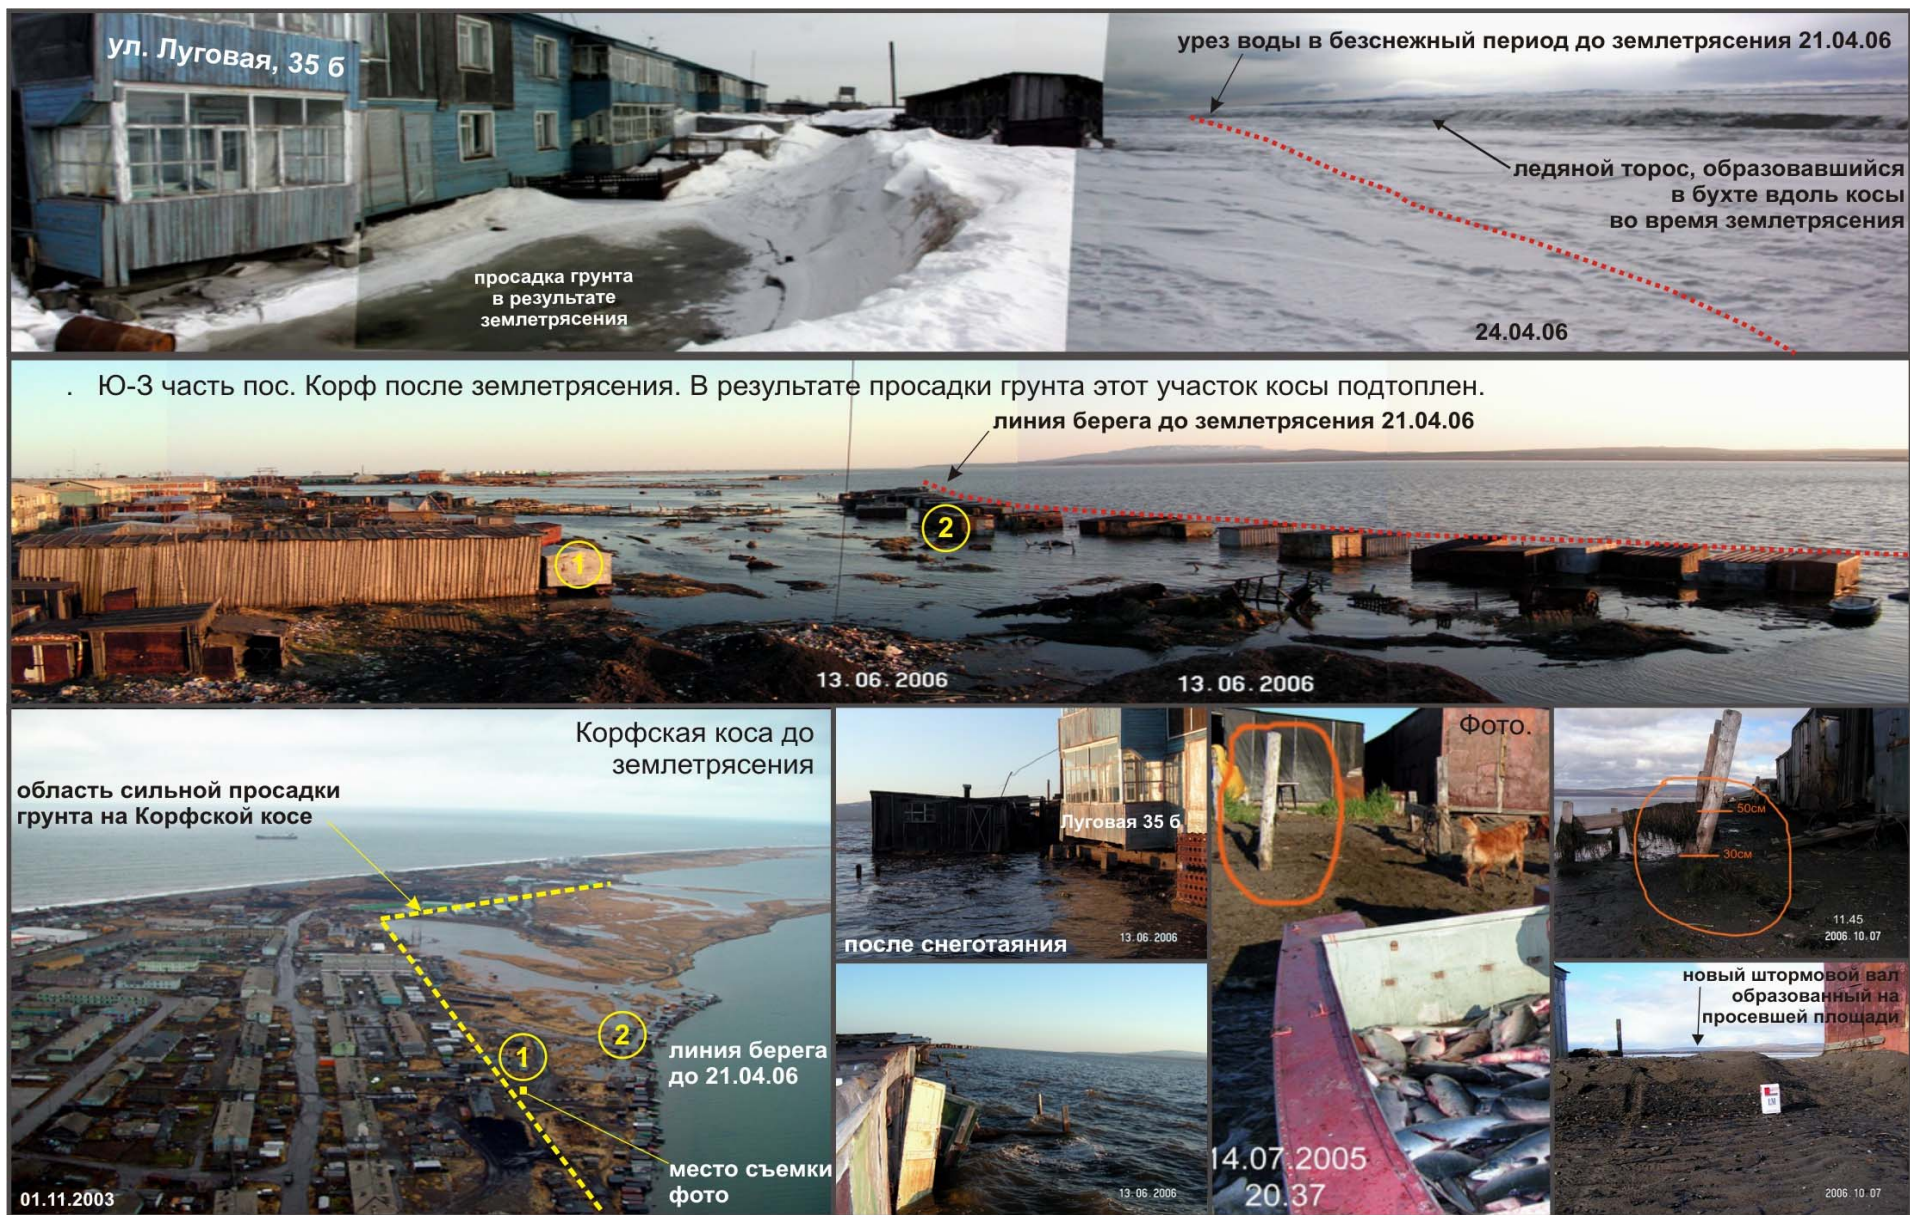
Рис. 21. Просадки в результате разжижения грунта на территории пос. Корф и вызванные ими эффекты
