РАЗЖИЖЕНИЕ ГРУНТОВ ПРИ СЕЙСМИЧЕСКИХ СОБЫТИЯХ В УСЛОВИЯХ КАМЧАТКИ

Константинова Т.Г., Пинегина Т.К.

Институт вулканологии и сейсмологии ДВО РАН, Петропавловск-Камчатский

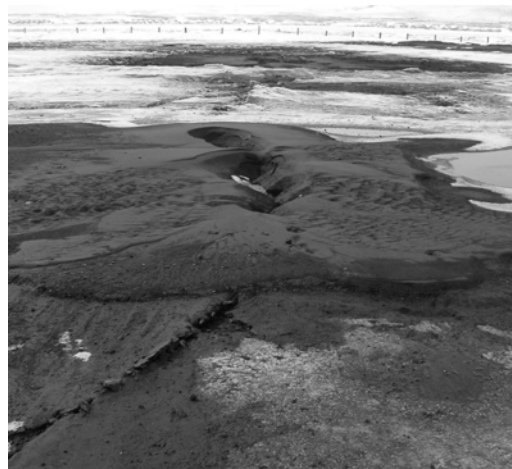
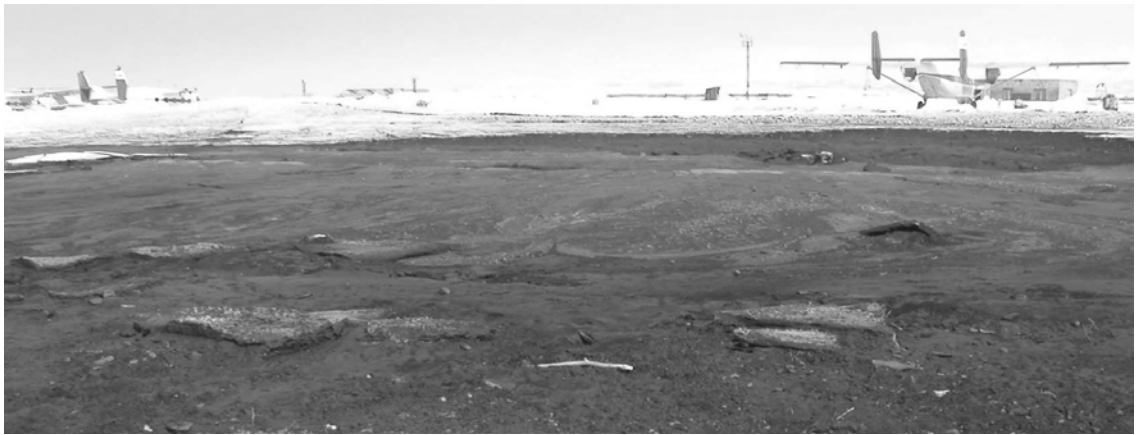
В аэропорту около ангаров для ремонта вертолетов земля лопалась, выбивались фонтаны на 10-15 см. Взлетная полоса растрескалась, произошли выбросы грязи площадью от первых десятков до нескольких сотен кв. метров (рис. 1-3).

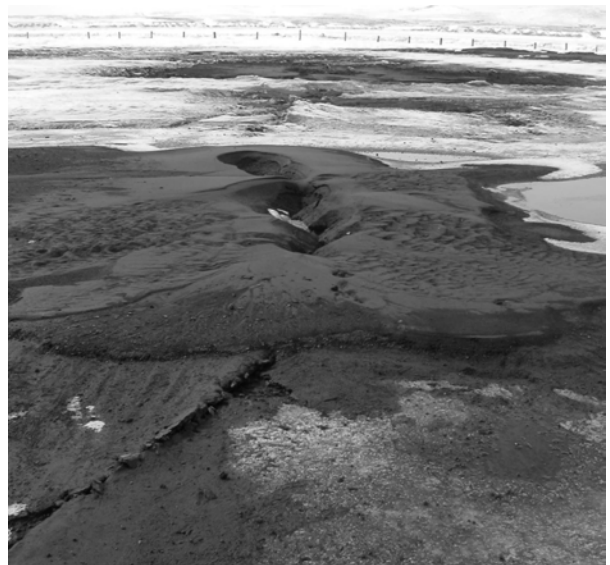
Образовались трещины, длина одной из них более 100 м. Вдоль трещины наблюдались грязевые выбросы, появились вулканчики (рис.4-5).

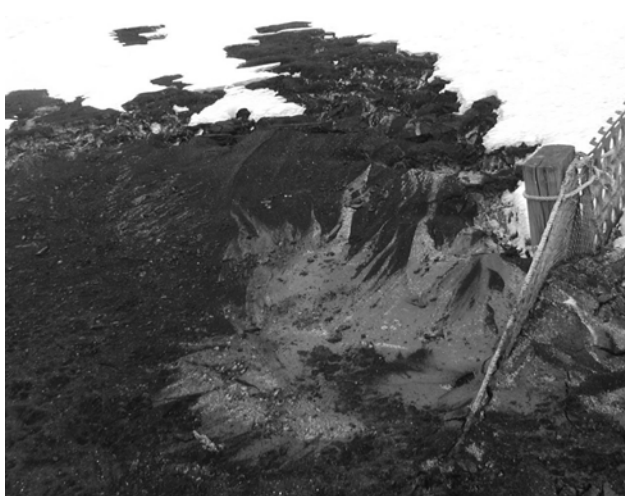
Рис. 6.

На улицах, в огородах, ближайших к бухте, происходили большие выбросы. На территории, прилегающей к торцу дома, излился светлый песок (рис. 6). Наблюдались невысокие, но продолжительные фонтаны, в результате чего образовалась воронка (рис. 7).

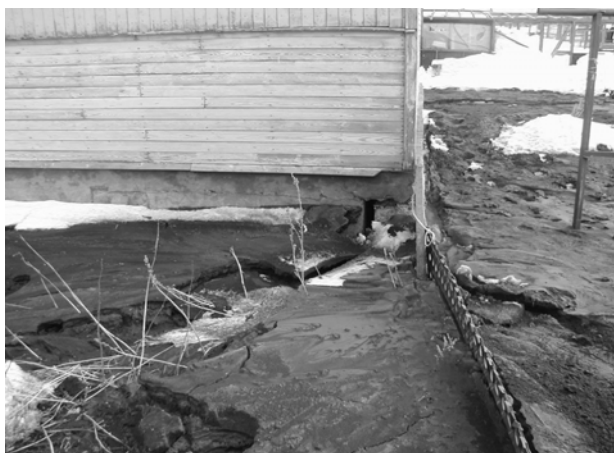
Рис. 8.

Две трещины в грунте сошлись в торце дома и повредили фундамент. Он разорван в нескольких местах, наибольший разрыв до 20 см. (рис. 8). Дом сдвинут с фундамента (рис. 9).

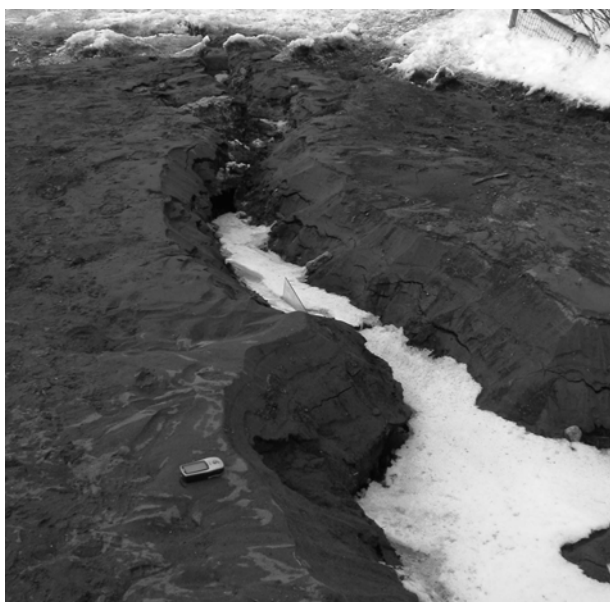
Выбежавшие люди из других домов свидетельствовали: «Рядом с домом образовались глубокие трещины, из которых изливались грязевые фонтаны. Высота фонтанов высотой до 30 см. Сначала шел выброс черного песка, после – светлого, затем забурлило. Вытекало 2 раза и подолгу. Выходил газ, но без запаха. Лопата на всю длину черенка уходила в трещину, но не доставала дна. После трещину затягивало песком». Выбросами залита большая площадь между домами, образовались просадки грунтов (рис. 10-12).

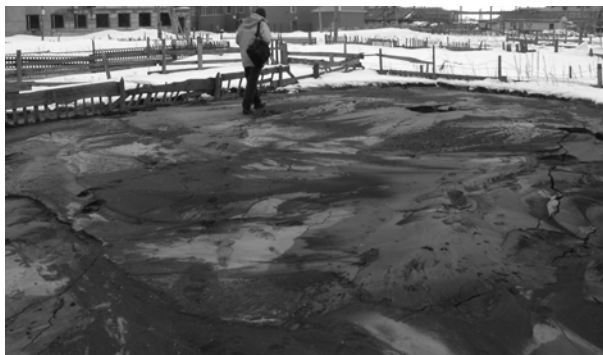
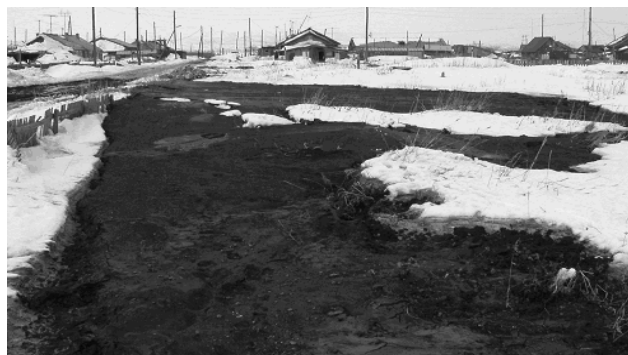
Улицы и огороды залиты песком из трещин и вулканов (рис. 12, 13).

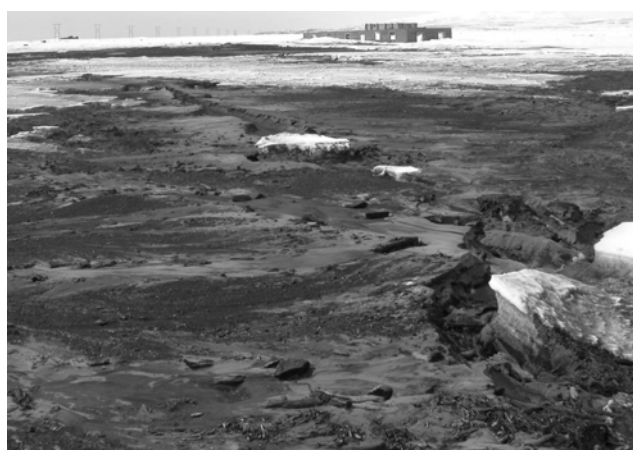
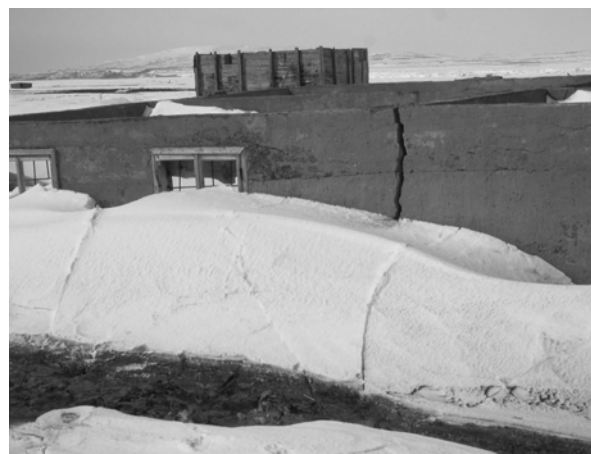
На несколько сотен метров рядом с берегом бухты протягивается трещина. Вся обозримая территория залита выбросами песка. Площадь грязевых выбросов достигает нескольких км². Трещина прошла через полуразрушенный бетонный барак и расколола его на 2 части (рис. 16-17).
