## СЕЙСМИЧЕСКИЕ ДЕФОРМАЦИИ В ЭПИЦЕНТРАЛЬНОЙ ЗОНЕ ОЛЮТОРСКОГО ЗЕМЛЕТРЯСЕНИЯ.

*Пинегина Т.К.*

*Институт вулканологии и сейсмологии ДВО РАН, Петропавловск-Камчатский, pinegtk@kscnet.ru*

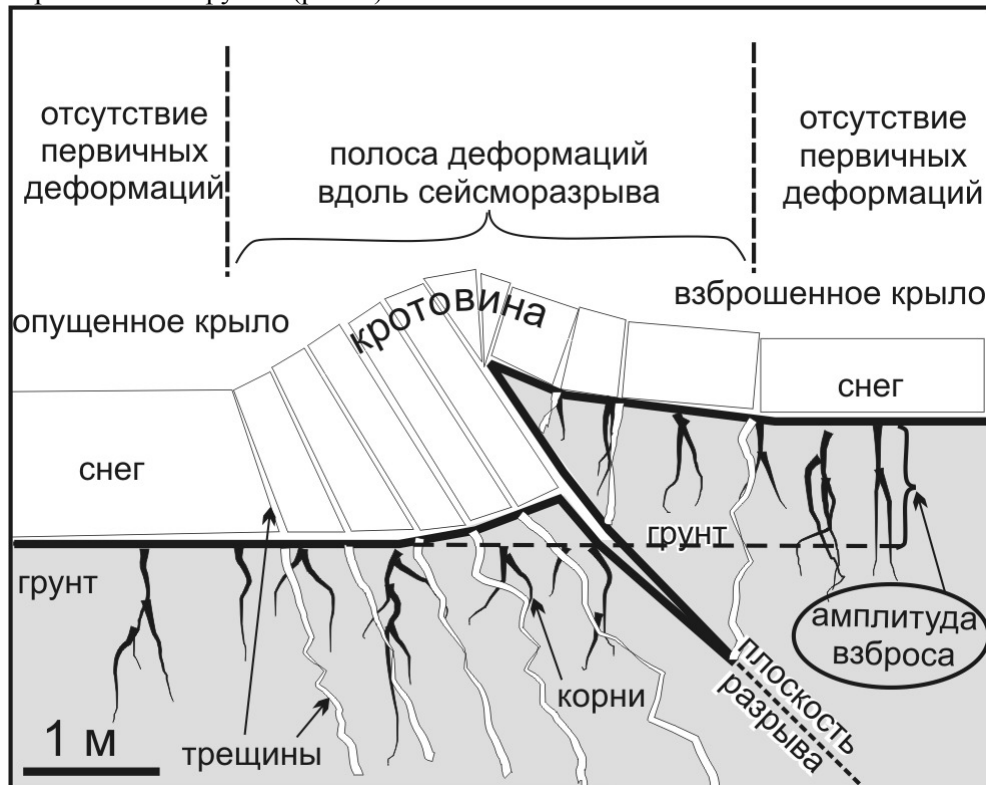
Рис. 3.

Термин «кротовины» впервые использовал В.П. Солоненко (Солоненко, 1965) для обозначения трещин сжатия, выраженных на поверхности валом. Для изучения деформаций земной поверхности мы раскапывали снежные кротовины поперек их простирания. На поверхности земли обнаруживались валы сжатия либо уступы взбросов, иногда с микронадвидами верхних слоев грунта (рис. 3).

Схематический поперечный разрез через кротовину. Такое строение сейсморазрыва характерно для участков обследования №1 и №2 (см. рис. 1, 2).

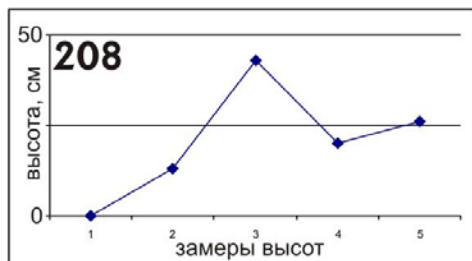
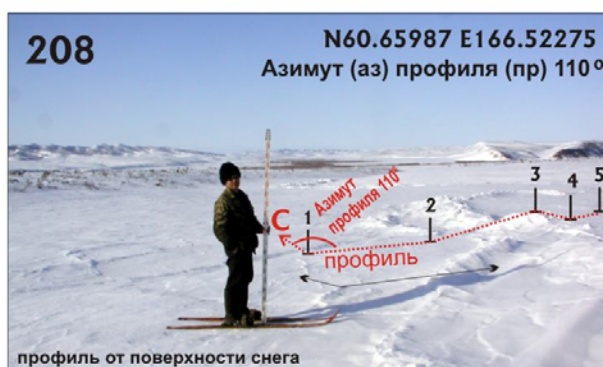
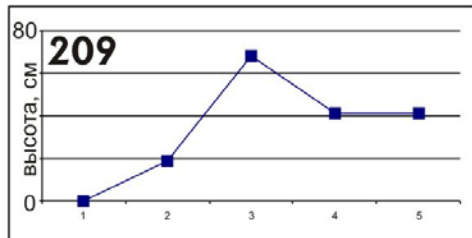
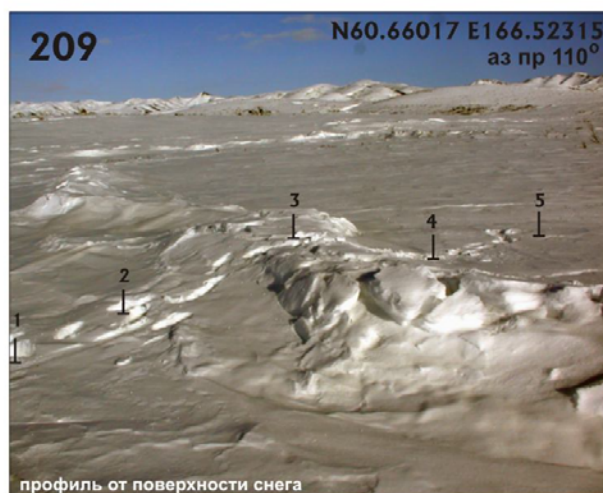
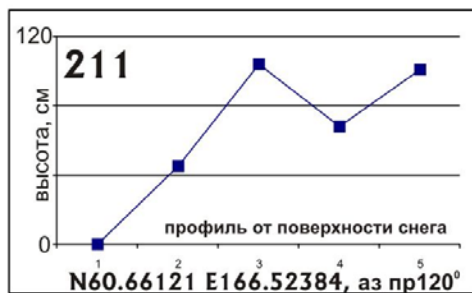
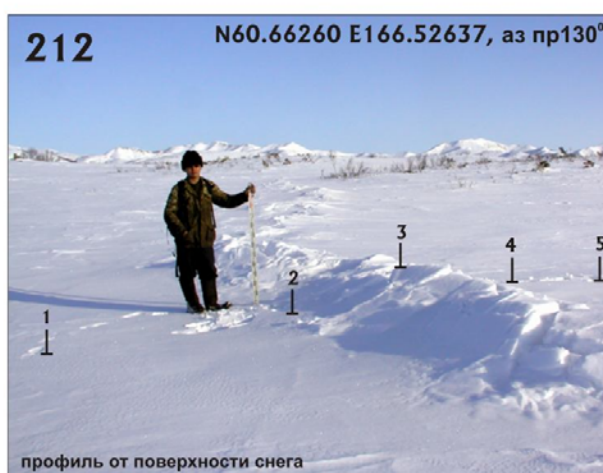
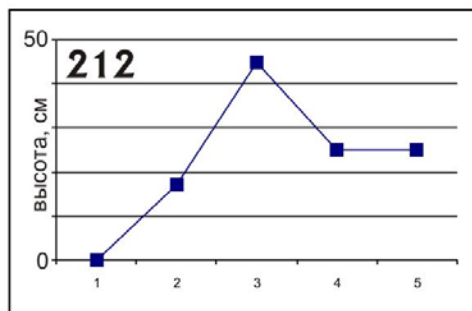
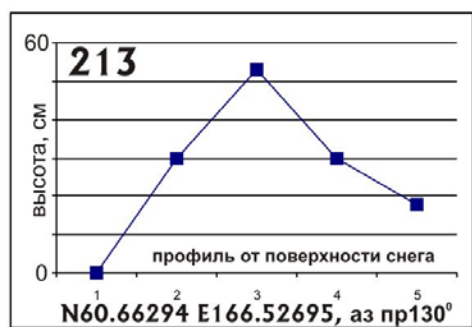
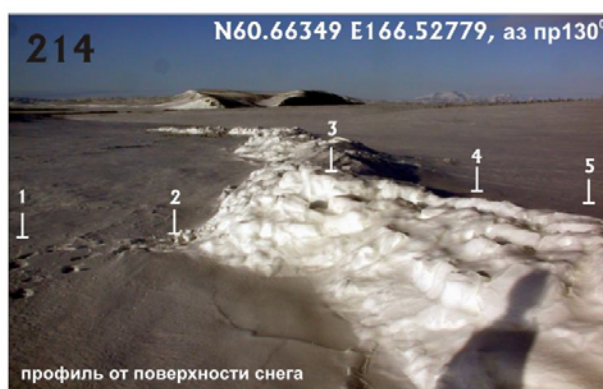
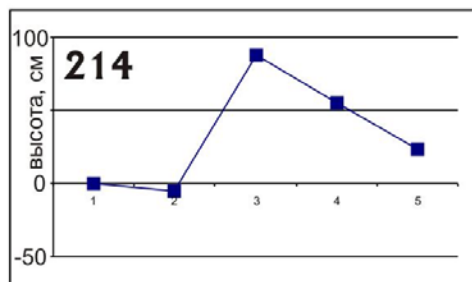
Для определения амплитуды взбросов с помощью нивелира были измерены топографические профили (рис. 4-а, б, с). Как правило, снег и верхние слои мерзлого грунта вдоль взброса были сильно деформированы. Иногда деформации грунта представляли собой складки, но чаще грунт был разорван, местами разбит на мелкие блоки. Отдельные блоки грунта были поставлены на бок или перевернуты. Деформации грунта и снега наблюдались в пределах узкой полосы (шириной 2-4 м) по обе стороны от разрывов, на большем удалении видимых деформаций на поверхности снега не наблюдалось. Топографические профили измерялись перпендикулярно линии простирания зоны взбросов от опущенного крыла ко взброшенному. Первый и последний замеры на профиле делались на таком удалении от разрыва, на котором видимых деформаций грунта или снега не наблюдалось. Кроме того, на профиле измерялись высоты опущенного и взброшенного крыльев на границе с видимой поверхностью сейсморазрыва. Если взбросовый уступ не наблюдался, то измерялась высота наивысшей точки вала сжатия и его относительная высота, измеренная от каждой из двух сторон сейсморазрыва. На участках с плоским рельефом, например в тех местах, где сейсморазрыв проходил по пойме или речной террасе, описанные измерения позволяли определить амплитуду взброса вдоль сейсморазрыва относительно уверенно. Однако в местах, где разрыв пересекал склон, определение амплитуды взброса таким путем невозможно без учета крутизны склона. Для ориентировочной оценки в подобных случаях были использованы данные замеров относительных высот вблизи поверхности сейсморазрыва. Поправка на неровности рельефа и первоначальный уклон местности в настоящей работе не производилась.

Рис. 4-а. Топографические профили через участки сейсморазрыва с преобладающей взбросовой компонентой. По горизонтальной шкале на графиках отложены порядковые номера замеров. Азимуты профилей измерены между направлением на север и линиями профилей в направлении от лежачего крыла к висящему. На профилях 208-214 замеры выполнены от поверхности снежного покрова, на остальных профилях - от поверхности земли.

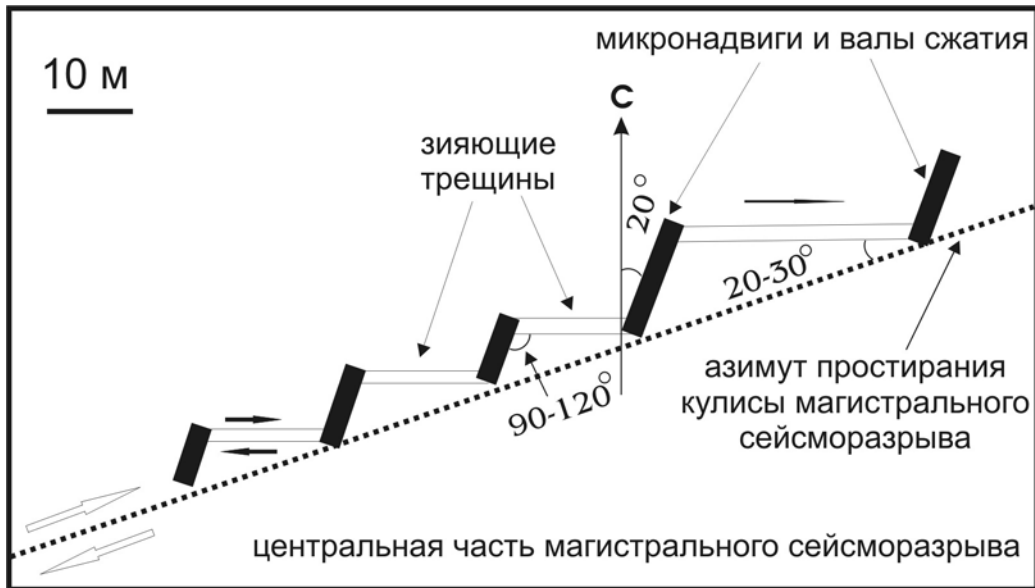
Рис. 6. Схема фрагмента одного из разрывов, составляющих центральную часть магистрального сейсморазрыва, вид сверху.

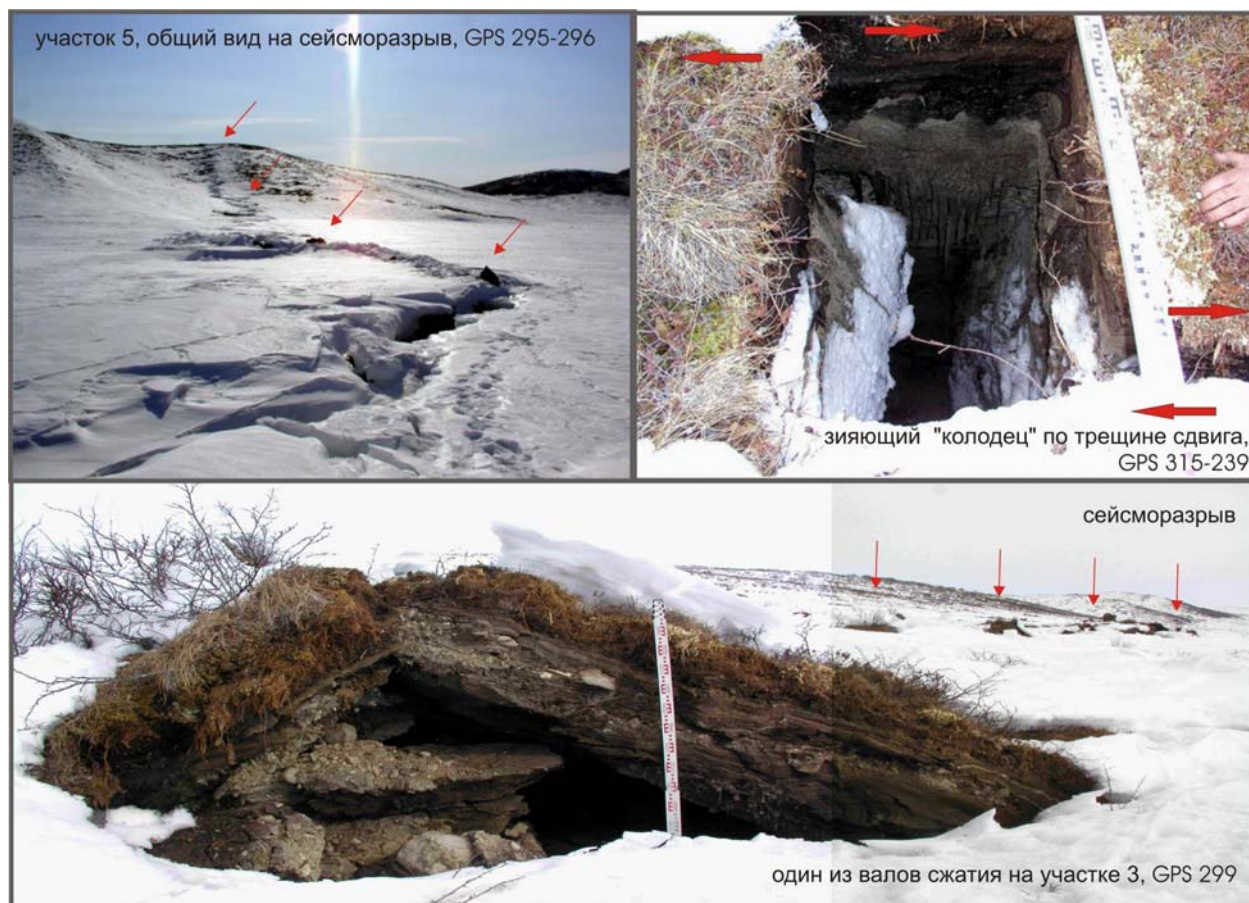
Рис. 11(а, б, с). Магистральный сейсморазрыв на разных участках обследования.

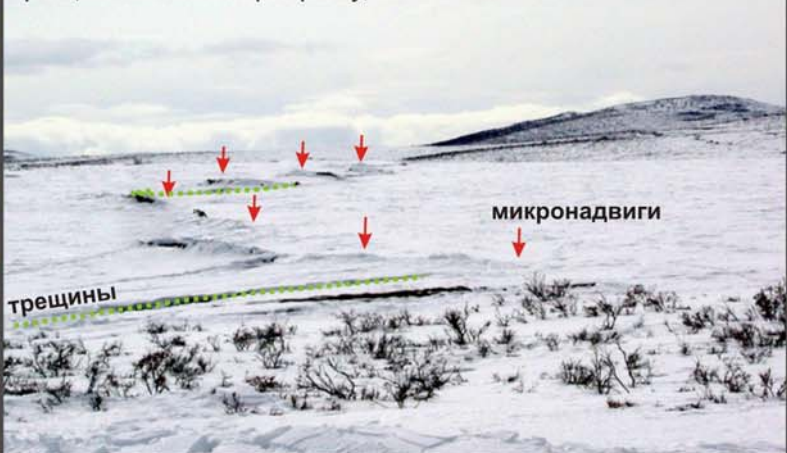
Рис. 11-с. Магистральный сейсморазрыв на разных участках обследования.

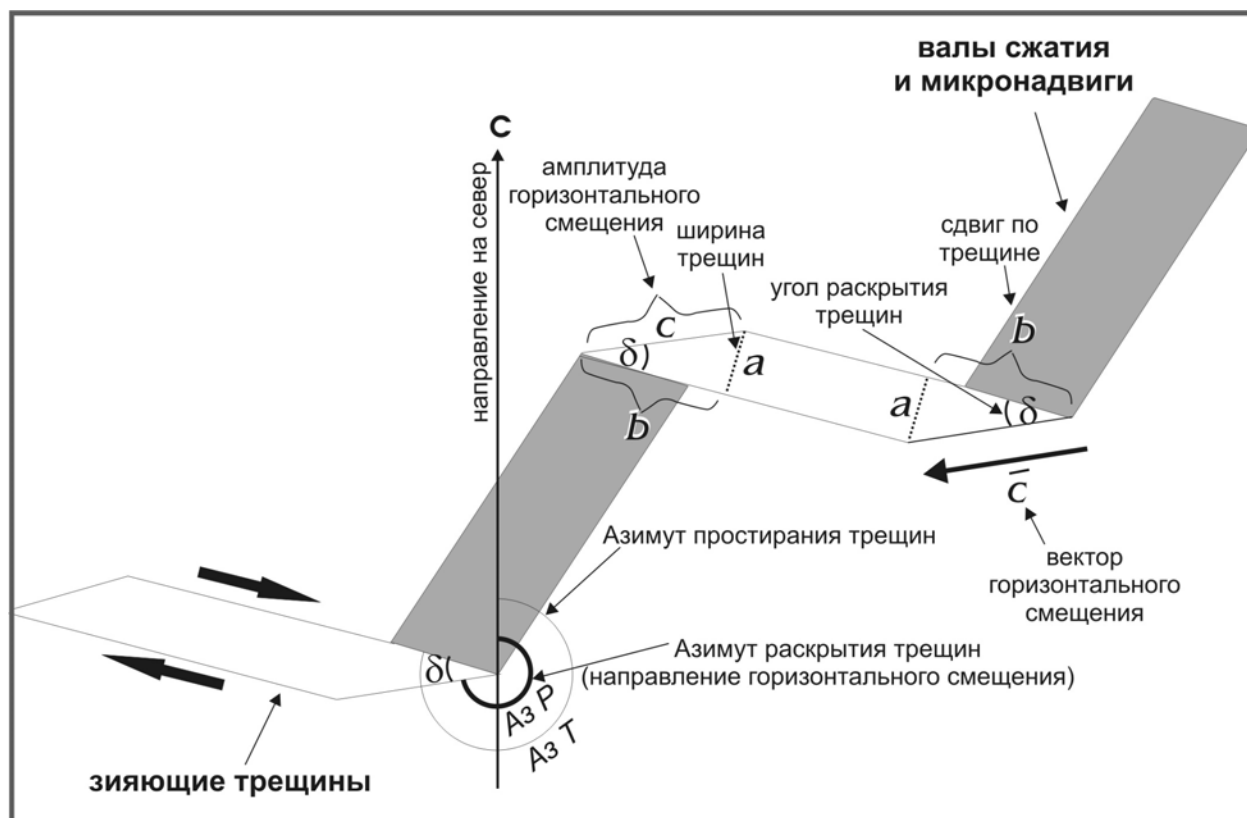
По полученным данным, большая часть трещин в центральной части магистрального сейсморазрыва на участках наблюдений № 3-6 были раскрыты (т.е. были зияющими), их угол раскрытия отличался от  $90^{\circ}$  (рис. 12). Углы раскрытия трещин, наряду с их ориентацией относительно общего простирания сейсморазрыва, - важный параметр при определении механизма подвижки. На примере участков № 3-6 видно, что при раскрытии трещин под углом  $90^{\circ}$ , амплитуда правостороннего сдвига равнялась бы нулю, и подвижка представляла бы чистый сброс; при отсутствии же раскрытых трещин, направление горизонтальной подвижки по разрыву совпало бы с направлением трещин и соответствовало бы чистому сдвигу.

Рис. 12. Расчет векторов горизонтального смещения вдоль магистрального сейсморазрыва. На рисунке схематично изображен фрагмент центральной части магистрального сейсморазрыва с преобладающим сдвиговым характером подвижки.

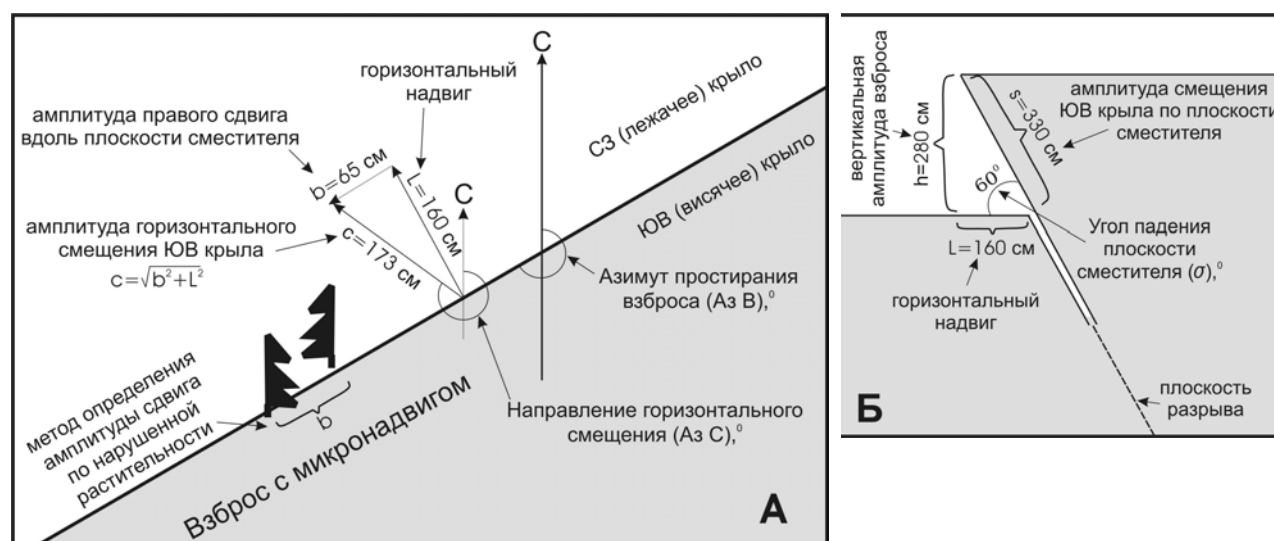
Для точки наблюдений 248 удалось измерить амплитуду взброса и сдвига ЮВ крыла по плоскости сместителя и по этим данным вычислить 3-х мерный вектор смещения (рис. 13), таб. 3. Смещение ( $s$ ) висячего крыла составило почти 330 см по плоскости сместителя. Направление горизонтального смещения ( $Az C$ ) составило  $278^{\circ}$ , угол падения плоскости сместителя ( $\sigma$ ) при выходе на земную поверхность составил почти  $60^{\circ}$ .

Рис 13. Схема участка сейсморазрыва в точке наблюдения 248 (северная часть магистрального сейсморазрыва, характер подвижки – взброс с небольшой сдвиговой компонентой); А – вид сверху; Б – схематический профиль через разрыв с СЗ на ЮВ.

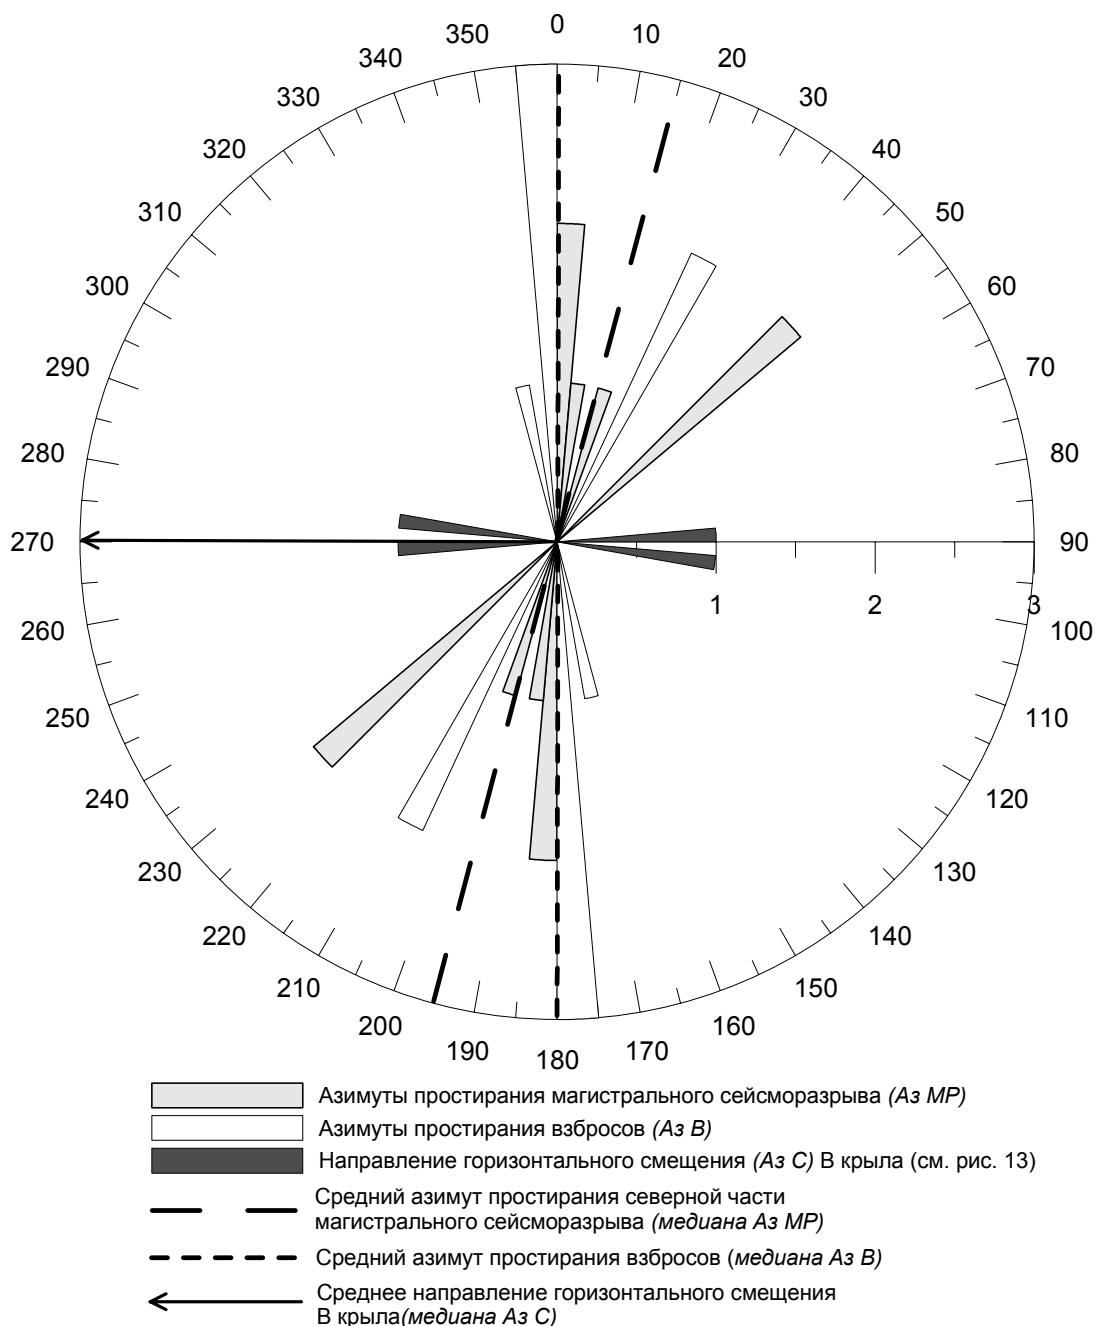
Рис. 16. Роза-диаграмма с параметрами северной части магистрального сейсморазрыва по данным обследования участка № 7.

На роза-диаграмме видно, что на участке № 7 (рис. 16) подвижка по разрыву направлена в среднем под углом  $75^{\circ}$  к общему направлению простираения северной части магистрального сейсморазрыва. Если бы этот угол был равен  $90^{\circ}$ , подвижка представляла бы собой чистый взброс. Подтверждением этому служат полевые наблюдения в точках 243-246. Отрезок сейсморазрыва между этими точками имеет меридиональное направление и перпендикулярен направлению вектора горизонтального смещения. Такая ориентация свидетельствует, что смещения по сейсморазрыву на данном отрезке носят чисто взбросовый характер. Зияющих трещин со сдвиговыми деформациями и сдвигов вдоль плоскости сместителя здесь обнаружено не было. К северу от точки 246, магистральный сейсморазрыв отклоняется от меридионального направления, образуя при этом острый угол с направлением вектора горизонтального смещения (если смотреть в предполагаемом направлении вспарывания разрыва на ЮЗ). При этом характер подвижки по

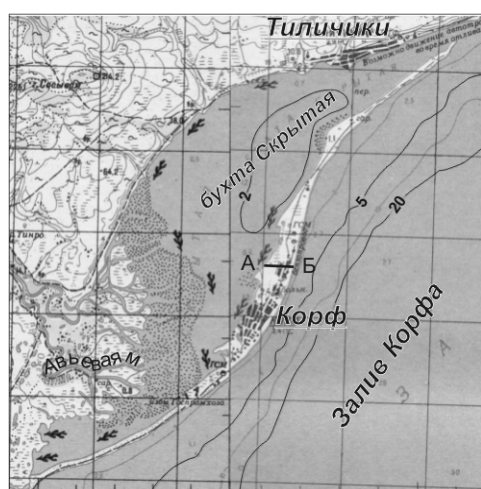
Рис. 18. Схема Корфской косы.

Пос. Корф расположен на морской песчаной косе, протянувшейся с ССВ на ЮЮЗ на 20 км при максимальной ширине 500-600 м. Высота Корфской косы в самом высоком её месте составляет не более 2-х метров над уровнем моря (рис. 18).

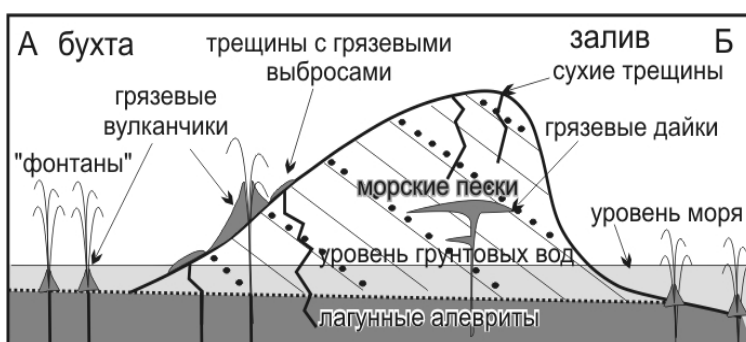
Рис. 19. Схематический разрез через Корфскую косу по линии АБ на рис. 18.

Уровень грунтовых вод в самом высоком месте косы не опускается ниже 1.5-2 м. На более низких участках грунтовые воды находятся на глубине менее 50 см. Материал, которым сложена коса, — преимущественно морские пески разной крупности, подстилаемые лагунными и лиманными алевритами (рис. 19). Мощность морских отложений наибольшая со стороны залива Корф и уменьшается в сторону бухты Скрытая. Высота косы над уровнем моря, так же как и глубина грунтовых вод, уменьшается в сторону бухты. По наличию современного уступа размыва самого молодого берегового вала, превышающего более древние валы, можно сказать, что морской берег косы до землетрясения постепенно размывался. Берег со стороны бухты находился в относительно стабильном состоянии, возможно даже, что здесь происходила аккумуляция за счет осадков, поставляемых р. Авьеваям. Таким образом, коса постепенно мигрировала в западном направлении. Возраст Корфской косы, по оценкам автора, не превышает тысячи лет, а, скорее всего, не более 500 лет. Возраст оценен по маломощному почвенному слою, сформированному в наиболее древней и широкой части косы. Почвенный разрез не содержит вулканический пепел от извержения влк. Ксудач (~230 г.н.э.), присутствующий и идентифицированный автором в более древних разрезах в этом же районе. К моменту землетрясения отложения, слагающие косу, были заморожены на 1-1.5 м. Ниже уровня моря грунт на косе не промерзает и всегда сильно обводнен. Строение и морфология косы оказали большое влияние на распределение здесь разных типов нарушений, связанных с Олюторским землетрясением.

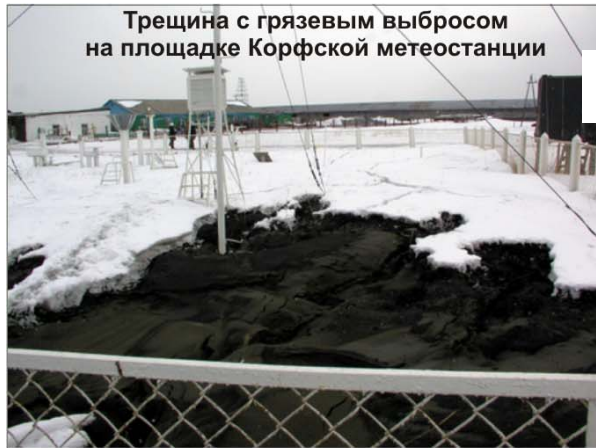
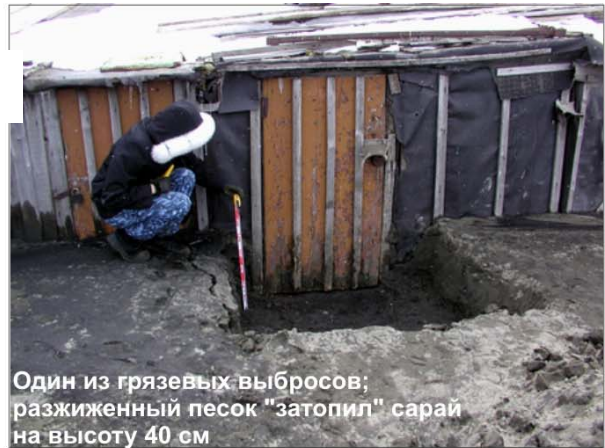
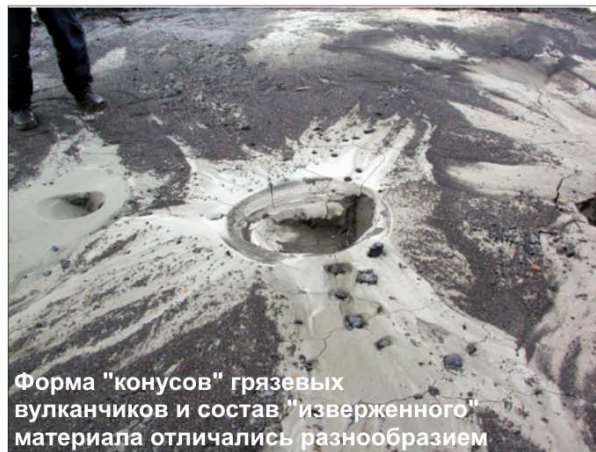
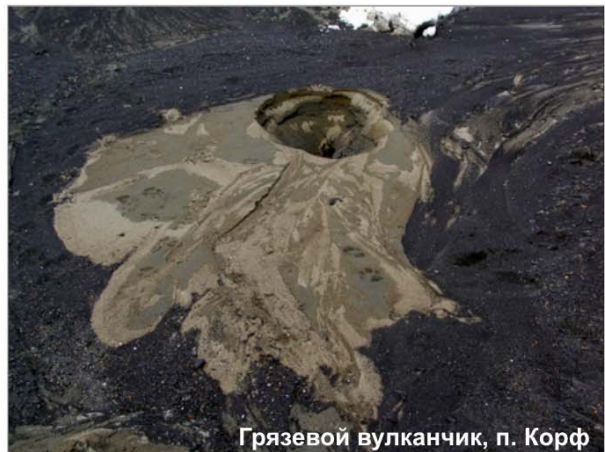
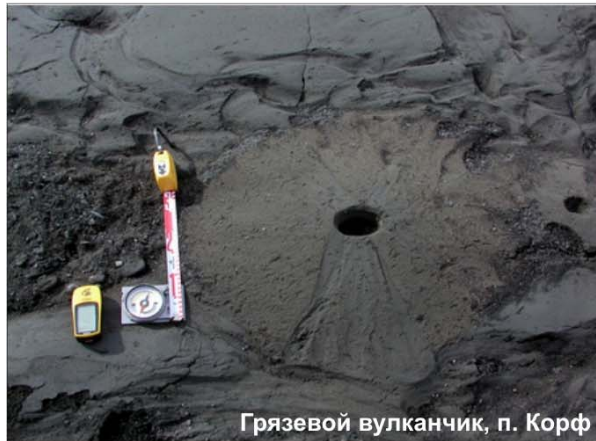
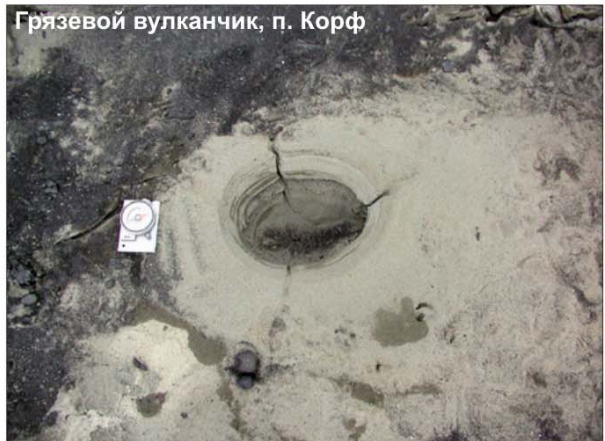
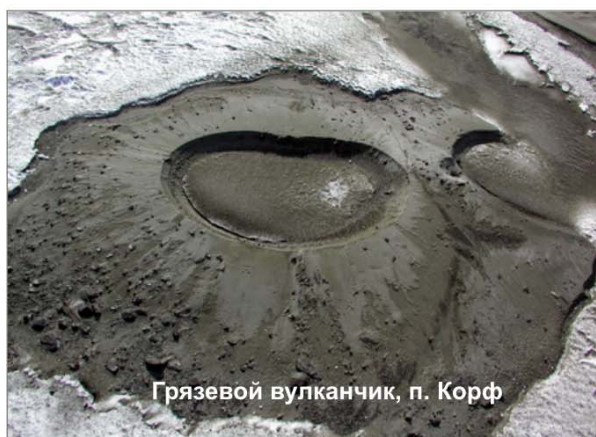
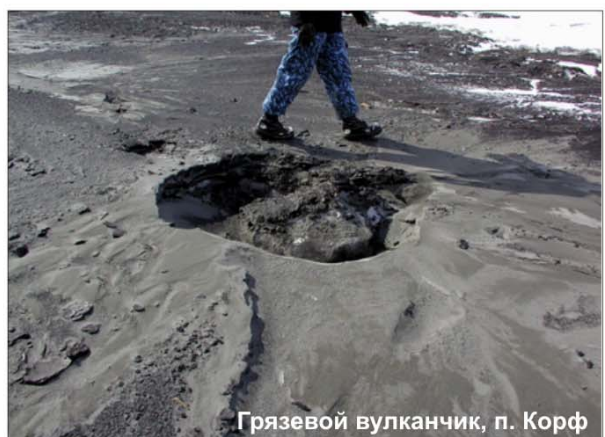
Рис. 20 (А, Б). Вторичные косейсмические деформации на Корфской косе.

Во время землетрясения на Корфской косе образовалось множество трещин шириной от нескольких сантиметров до 1-1.5 метров и протяженностью до многих сотен метров (рис. 20). Глубина трещин, как правило, не превышала 1-2 м. Наиболее глубокие и широкие трещины наблюдались в местах, лишенных растительности. В восточной части косы многие трещины были

Грязевые выбросы местами перекрывали целые улицы, мощность отложений достигала 0.5-1 м

сухими, а в западной части практически по всем трещинам проступила вода. Вдоль трещин наблюдались грязевые выбросы, их площадь составляла от нескольких сотен м<sup>2</sup> до нескольких км<sup>2</sup>.

Мощность льда в бухте Скрытой до землетрясения составляла 1 - 2 м. Во время землетрясения он был разбит, а вдоль всего западного берега косы образовался ледяной торос высотой до нескольких метров (рис. 20).

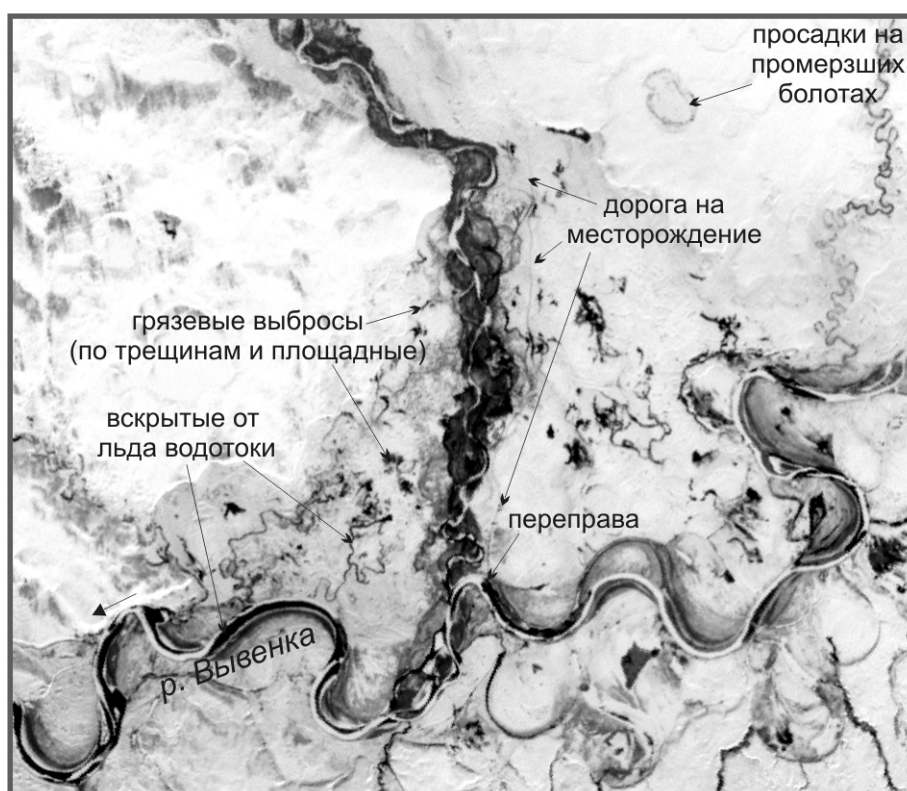
Наиболее крупные грязевые выбросы, как линейные (вдоль трещин), так и площадные, прекрасно видны на космических снимках Landsat 7 ETM+ # L72097017\_01720060424 и L72097018\_01820060424 (8-й канал, разрешение 14.5 м/пиксель, от 24 апреля 2006 г.), (Рис. 22). Неравномерное распределение этих нарушений по площади объясняется различными с точки зрения инженерной геологии грунтами. Больше всего вторичных нарушений приурочено к поймам крупных водотоков в связи с высоким уровнем грунтовых вод, маломощным почвенно-растительным слоем, отсутствием мерзлоты. Как выяснилось, растительность с хорошо развитой корневой системой в некоторой степени препятствует образованию вторичных трещин на поверхности грунта. По материалам дешифрирования в эпицентральной области можно выделить участки с наибольшим количеством сейсмовибрационных нарушений, образовавшихся во время Олюторского землетрясения. Сравнивая отдешифрированные участки с обследованными в маршрутах, территорию эпицентральной области возможно разбить на участки и ранжировать их по силе сотрясений в зависимости от грунтовых условий.

Рис. 22. Фрагмент снимка Landsat 7 (район переправы через р. Вывенку). Во время землетрясения реки вскрылись от льда. Черные и темно-серые пятна и линии – сейсмовибрационные нарушения (площадные грязевые разливы, грязевые выбросы по трещинам). До землетрясения (см. снимок #L70960170\_00609150 от 1 апреля 2006 г.) вся поверхность находилась подо льдом и снегом.

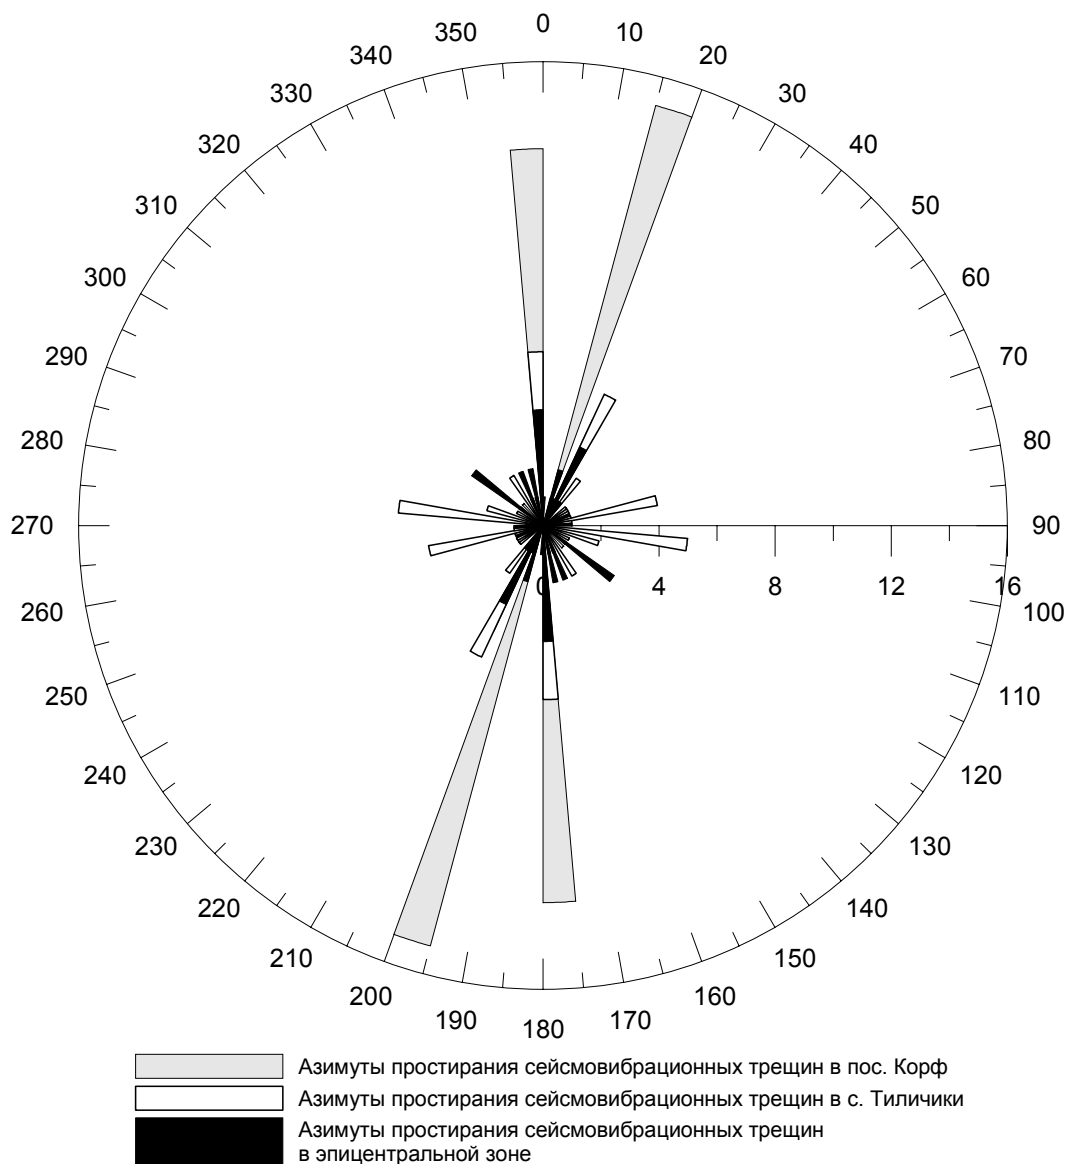
Рис. 23. Роза-диаграмма азимутов сейсмических трещин.

Для выяснения преобладающей ориентировки сейсмовибрационных трещин в эпицентральной зоне по данным из таблицы 5 (98 замеров) была построена роза-диаграмма азимутов простирания вторичных трещин (рис. 23) отдельно для пос. Корф, с. Тилички и обследованной части эпицентральной зоны от долины р. Авьеваям до левого берега р. Вывенка. Распределение азимутов сейсмовибрационных трещин для пос. Корф оказалось бимодальным с модами  $355-360^{\circ}$  и  $15-20^{\circ}$ . Средний азимут, вычисленный как медиана всех азимутов обследованных трещин, составил для Корфа  $20^{\circ}$ . Азимут простирания Корфской косы в центральной её части (там, где было обследовано больше всего сейсмовибрационных трещин) составляет  $20-30^{\circ}$ , т.е. практически все крупные трещины образовались субпараллельно простиранию косы.

Трещины в пос. Тилички и в других районах эпицентральной области можно охарактеризовать как разнонаправленные, поскольку распределение их азимутов четко выраженных мод не имеет.
